# Comune di ROVERBELLA

## Piano di Governo del Territorio

### Piano delle Regole

Schede di analisi e di intervento  
per ogni singolo edificio di  
interesse storico-architettonico

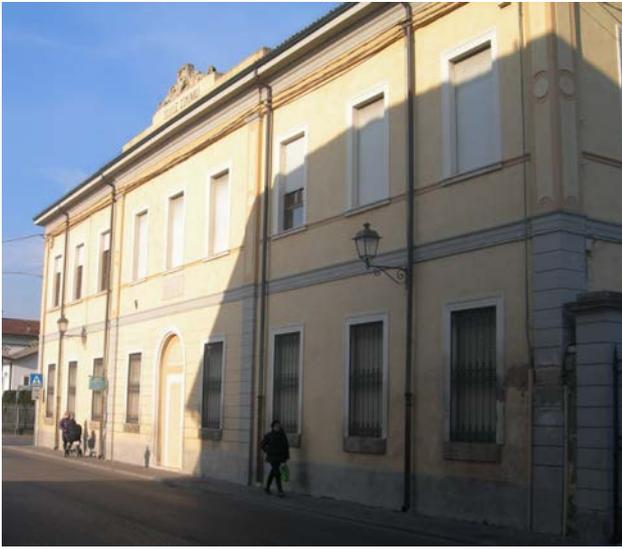
SCHEDE DI INTERVENTO	ESC_07
<p>OGGETTO: EX SCUOLE ELEMENTARI</p>	<p>LOCALITÀ: ROVERBELLA</p>

<p>Architettura databile alla fine dell'Ottocento, elemento distintivo sia per le qualità architettoniche che per il ruolo simbolico e sociologico rivestito all'interno della Comunità. Gli elementi architettonici che la contraddistinguono (cornici delle aperture, lesene, cornice di gronda e marcapiano modanate, inferriate e paraste in intonaco bugnato, unitamente alla linda superiore nella quale è impressa la voce "Scuola Elementare" fanno di quest'edificio un elemento meritevole di conservazione.</p>
<p>CATASTO ATTUALE</p>

<p>Catasto Lombardo Veneto</p>
<p>CATEGORIA DI INTERVENTO COME DA NORME PER I NAF E PER GLI EDIFICI DI INTERESSE STORICO ARCHITETTONICO DEL PdR</p>	<p>LIVELLO 2</p>
<p>PRESCRIZIONI AGGIUNTIVE</p>	<p>Non è ammesso il recupero del sottotetto</p>

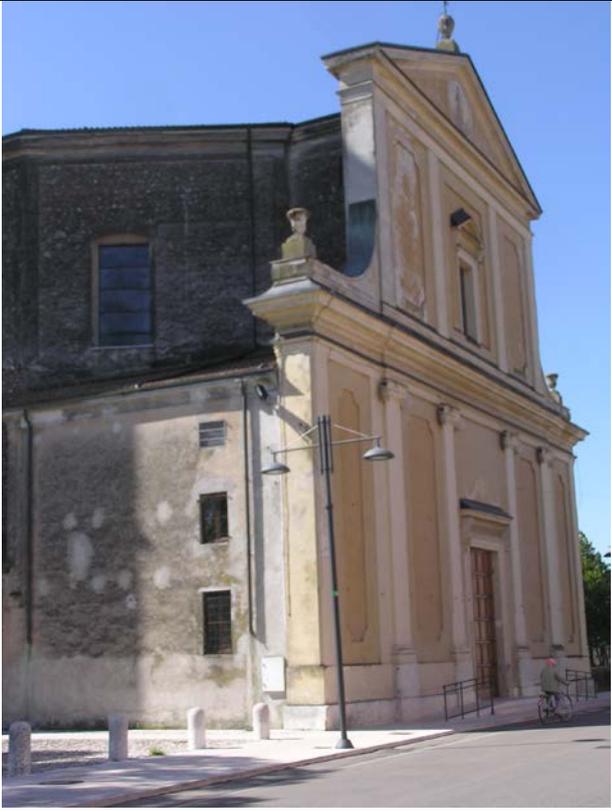
SCHEDE DI INTERVENTO	ESC_10
<p>OGGETTO: CHIESA PARROCCHIALE DI S. FRANCESCO D'ASSISI</p>	<p>LOCALITÀ: MALAVICINA</p>

<p>Chiesa di San Francesco d'Assisi. Databile al XVIII secolo (1713), è caratterizzata da una pianta esagonale, a cui risulta attigua la casa canonica, quasi sicuramente antecedente alla realizzazione dell'edificio sacro. L'edificio, privo di sagrato, ha accesso dal marciapiede che fronteggia la sede stradale, mentre due ampi spazi si aprono in corrispondenza dei prospetti laterali. Solo la facciata principale risulta intonacata e tinteggiata, mentre le superfici laterali sono intonacate solo nella parte bassa della struttura; le restanti superfici sono in cotto a vista. L'edificio presenta un sufficiente stato di conservazione nonostante i numerosi rappezzi cementizi che lo interessano</p>
<p>CATASTO ATTUALE</p>

Catasto Teresiano	Catasto Lombardo Veneto
CATEGORIA DI INTERVENTO COME DA NORME PER I NAF E PER GLI EDIFICI DI INTERESSE STORICO ARCHITETTONICO DEL PdR	LIVELLO 1
PRESCRIZIONI AGGIUNTIVE

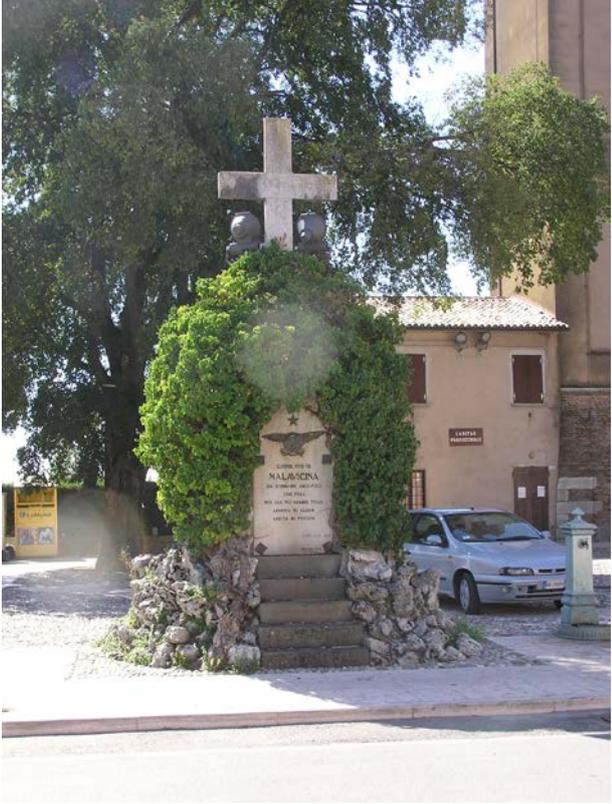
SCHEDE DI INTERVENTO	ESC_11
OGGETTO: MONUMENTO AI CADUTI	LOCALITÀ: MALAVICINA

<p>Monumento ai caduti della I Guerra Mondiale, realizzato con lapide in pietra calcarea e cemento decorativo, si trova in sufficiente stato conservativo.</p>
CATASTO ATTUALE

CATEGORIA DI INTERVENTO COME DA NORME PER I NAF E PER GLI EDIFICI DI INTERESSE STORICO ARCHITETTONICO DEL PdR	LIVELLO 1
PRESCRIZIONI AGGIUNTIVE	Qualsiasi intervento di restauro o di eventuale ricollocazione potrà essere attuato a seguito dell'acquisizione del preventivo nullaosta della Soprintendenza.

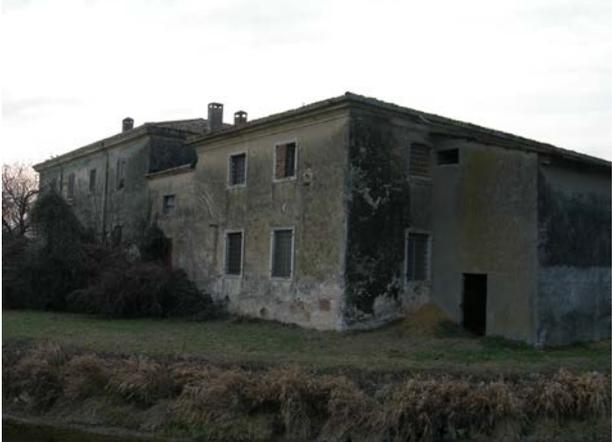
<p>Antica pila per la lavorazione del riso, già esistente al 1687, come dimostrato dal disegno dell'ing. Doraciglio Moscatelli Battaglia, posta a ridosso del corso Molinella. Attualmente denominata Riseria Schiavi è tuttora in esercizio.</p>
CATASTO ATTUALE

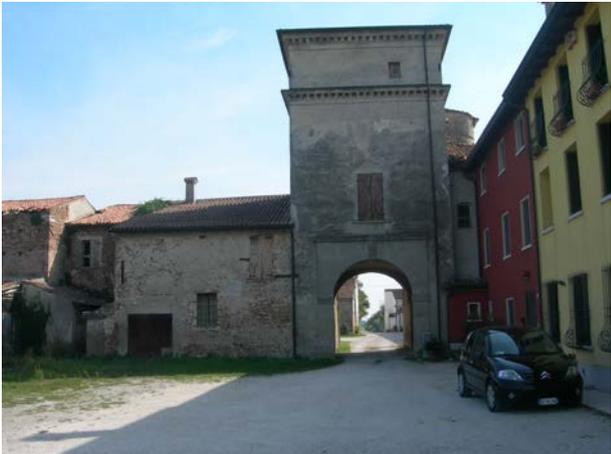
SCHEDE DI INTERVENTO	ESC_14
<p>OGGETTO: CORTE ALTA</p>	<p>LOCALITÀ: CASTIGLIONE MANTOVANO</p>

<p>La bibliografia storica fa risalire l'origine della corte al XVI secolo. Attualmente il complesso risulta estremamente frammentato in diverse proprietà, con perdita totale della leggibilità della struttura nel suo insieme. Permane nei suoi caratteri storici l'originale torre colombera, in mediocre stato conservativo. Il livello di intervento 2 si prescrive per la torre e le porzioni di edifici che conservano ancora i caratteri costruttivi originali, in quanto la restante parte di struttura è stata già fortemente alterata.</p>
<p>CATASTO ATTUALE</p>

<p>CATEGORIA DI INTERVENTO COME DA NORME PER I NAF E PER GLI EDIFICI DI INTERESSE STORICO ARCHITETTONICO DEL PdR</p>	<p>LIVELLO 2: torre e le porzioni di edifici che conservano ancora i caratteri costruttivi originali; LIVELLO 3 solo per gli edifici che, fortemente rimaneggiati hanno perso la quasi totalità dei caratteri architettonici originali</p>
<p>PRESCRIZIONI AGGIUNTIVE</p>	<p>Per le porzioni di edifici fortemente rimaneggiate nel corso degli ultimi sessant'anni e quindi considerate nelle categorie di intervento al Livello 3 è vietato il recupero del sottotetto. Le coloriture dei prospetti di facciata dovranno essere in sintonia tra loro e concordate preventivamente con l'U.T.</p>

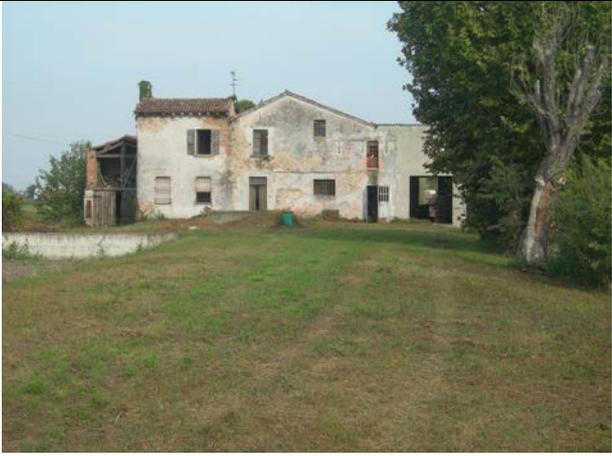
SCHEDE DI INTERVENTO	ESC_15
OGGETTO: PILA DI CORTE ALTA	LOCALITÀ: CASTIGLIONE MANTOVANO

<p>L'edificio rurale, posto a ridosso del torrente Molinella, è con ogni probabilità l'antica Pila della Corte Alta, assente nel catasto teresiano ma già definito in quello Lombardo Veneto. La porzione di edificio a ridosso del torrente ha già subito trasformazioni in epoca recente mentre la restante parte di complesso presenta i caratteri tipici dell'edilizia storica locale.</p>
CATASTO ATTUALE

<p>CATEGORIA DI INTERVENTO COME DA NORME PER I NAF E PER GLI EDIFICI DI INTERESSE STORICO ARCHITETTONICO DEL PdR</p>	<p>LIVELLO 3</p>
<p>PRESCRIZIONI AGGIUNTIVE</p>	<p>Lo stretto connubio esistente tra costruito e canale irriguo deve essere tenuto in ampia considerazione nel caso di interventi architettonici ed urbanistici da realizzarsi sul complesso. È vietata la demolizione.</p>

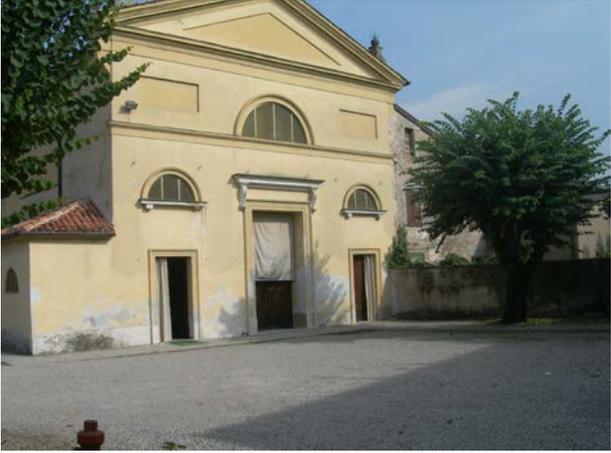
<b>SCHEDE DI INTERVENTO</b>	<b>ESC_16</b>
<p>OGGETTO: CHIESA PARROCCHIALE NATIVITA' DI B.V. MARIA</p>	<p>LOCALITÀ: CASTIGLIONE MANTOVANO</p>

<p>Chiesa Parrocchiale della Natività della Beata Vergine Maria. Edificata nel '700 in adiacenza ad un campanile tardo medioevale e quindi probabilmente sulle preesistenze di un edificio di culto più antico, è costituita da un corpo a tre navate voltate. La struttura presenta un mediocre stato di conservazione.</p>
<p>CATASTO ATTUALE</p>

<p>CATEGORIA DI INTERVENTO COME DA NORME PER I NAF E PER GLI EDIFICI DI INTERESSE STORICO ARCHITETTONICO DEL PdR</p>	<p>LIVELLO 1</p>
<p>PRESCRIZIONI AGGIUNTIVE</p>	<p>L'edificio addossato alla Chiesa, in mediocre stato conservativo, prevede una categoria di intervento corrispondente al livello 2; è vietato il recupero del sottotetto</p>

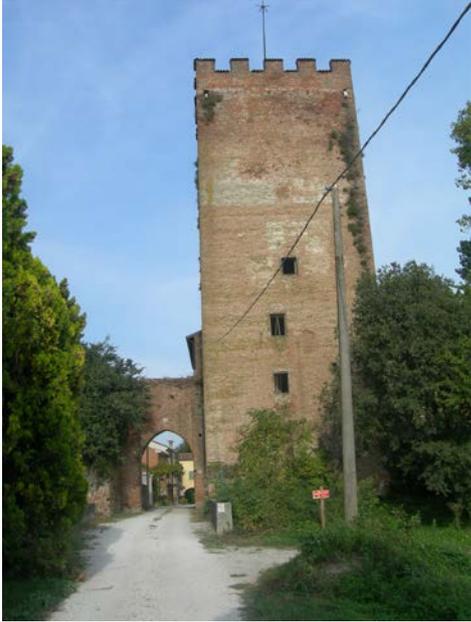
SCHEDE DI INTERVENTO	ESC_17
OGGETTO: CASTELLO	LOCALITÀ: CASTIGLIONE MANTOVANO

<p>La struttura fortificata originale, costituita dalle due torri e da quanto rimane della cinta muraria, si presenta in pessimo stato conservativo. Gli edifici posti all'interno del perimetro fortificato, eretti in periodi storici diversi, presentano stati di conservazione nella norma, da sufficiente a buono.</p>

<p>CATEGORIA DI INTERVENTO COME DA NORME PER I NAF E PER GLI EDIFICI DI INTERESSE STORICO ARCHITETTONICO DEL PdR</p>	<p>LIVELLO 1</p>
<p>PRESCRIZIONI AGGIUNTIVE</p>	<p>Per gli edifici posti all'interno delle mura del castello, di recente costruzione, non sono applicabili i criteri di salvaguardia stabiliti dal Livello 1 di intervento. Nelle valutazioni propedeutiche alla stesura di eventuali progetti di ristrutturazione, oltre al PdR, è utile tenere in considerazione quanto descritto nella "Guida per la qualità degli interventi dell'edilizia storica e rurale" ed in particolare la suddivisione degli interventi secondo la diversa tipologia edilizia. Qualsiasi intervento deve essere oggetto di preventiva autorizzazione da parte della Soprintendenza</p>

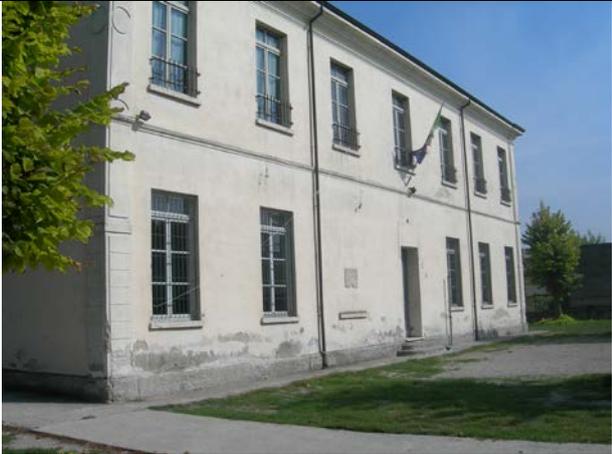
<b>SCHEDE DI INTERVENTO</b>	<b>ESC_19</b>
OGGETTO: EX SCUOLE	LOCALITÀ: CASTIGLIONE MANTOVANO

Ex scuole elementari di Castiglione Mantovano, realizzate nei primi anni del '900, non presentano caratteristiche di particolare pregio, salvo il fatto che rappresentino un elemento focale nello sviluppo e nella storia della frazione. A pianta rettangolare con elementi di finitura poveri, benché le paraste angolari siano rivestire con intonaco a finto bugnato.

<p>CATEGORIA DI INTERVENTO COME DA NORME PER I NAF E PER GLI EDIFICI DI INTERESSE STORICO ARCHITETTONICO DEL PdR</p>	<p>LIVELLO 3</p>
<p>PRESCRIZIONI AGGIUNTIVE</p>	<p>Non è consentito il recupero del sottotetto; i fronti dell'edificio dovranno essere conservati nei loro caratteri originali, mantenendo la forometria attuale</p>

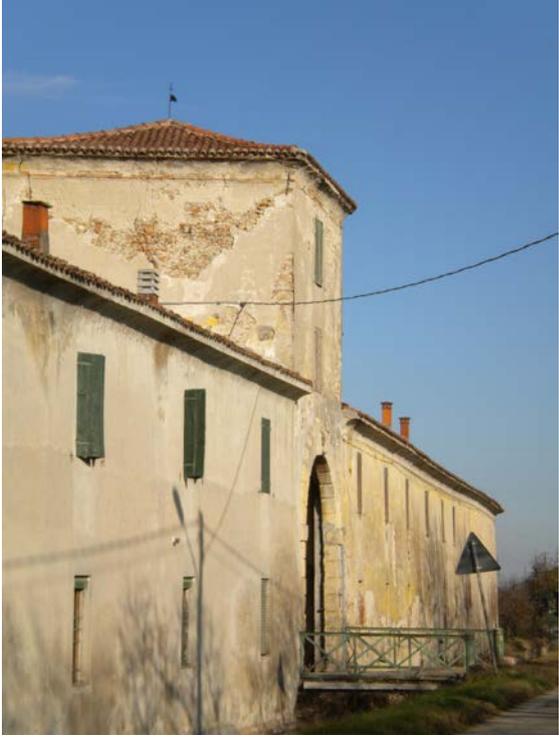
SCHEDE DI INTERVENTO	ESC_20
OGGETTO: CORTE GRANDE	LOCALITÀ: PELLALOCO

<p>Corte Grande. Il complesso ha mantenuto nel tempo la struttura antica.</p> <p>Il corpo destinato alla dimora padronale è stato oggetto di recente restauro nel rispetto della natura storica dell'edificio. La restante parte si trova in mediocre stato conservativo, soprattutto nelle parti di finitura.</p>
CATASTO ATTUALE

<p>CATEGORIA DI INTERVENTO COME DA NORME PER I NAF E PER GLI EDIFICI DI INTERESSE STORICO ARCHITETTONICO DEL PdR</p>	<p>LIVELLO 1 LIVELLO 3 e 4 per gli edifici di più recente realizzazione</p>
<p>PRESCRIZIONI AGGIUNTIVE</p>	<p>Non è consentito il recupero del sottotetto; eventuali interventi di recupero sugli edifici di livello 3 e 4 dovranno tenere conto degli edifici attigui più antichi intessendo un confronto morfo-tipologico e materico con gli stessi</p>

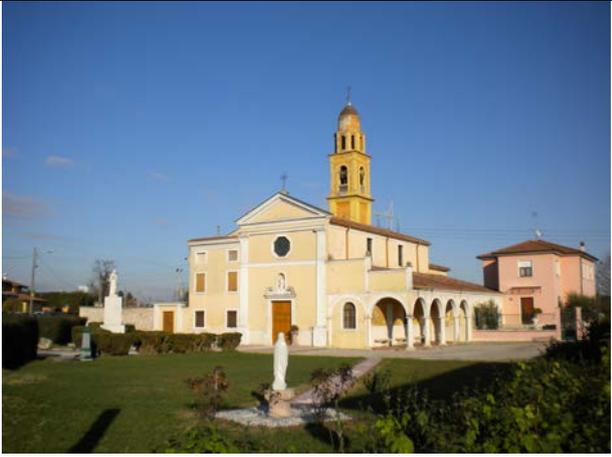
SCHEDE DI INTERVENTO	ESC_21
OGGETTO: CHIESA PARROCCHIALE SAN ROCCO ED SANTA EURASIA	LOCALITÀ: PELLALOCO

Chiesa dei SS. Rocco e Eurasia. Il complesso, databile al XVIII secolo, presenta un sufficiente stato di conservazione. Il campanile presenta invece evidenti fenomeni di degrado delle superfici intonacate.
CATASTO ATTUALE

<p>CATEGORIA DI INTERVENTO COME DA NORME PER I NAF E PER GLI EDIFICI DI INTERESSE STORICO ARCHITETTONICO DEL PdR</p>	<p>LIVELLO 1</p>
<p>PRESCRIZIONI AGGIUNTIVE</p>

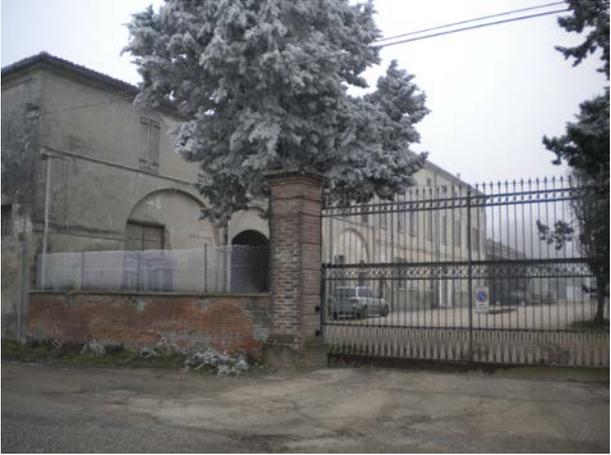
SCHEDE DI INTERVENTO	ESC_22
OGGETTO: CORTE BOCCALINA	LOCALITÀ: CASTIGLIONE MANTOVANO

<p>Corte Boccalina, già presente nel catasto teresiano, rappresenta un chiaro esempio della struttura tipica della corte mantovana la cui destinazione d'uso è mutata nel corso dei secoli adeguandosi alle nuove esigenze d'uso legate ad allevamento e nuove colture. Nei catasti storici appare chiaramente la presenza, in prossimità della corte, di una pila da riso, con ogni probabilità annessa alla corte, la cui attività prevalente all'epoca era la coltivazione del riso</p>
CATASTO ATTUALE

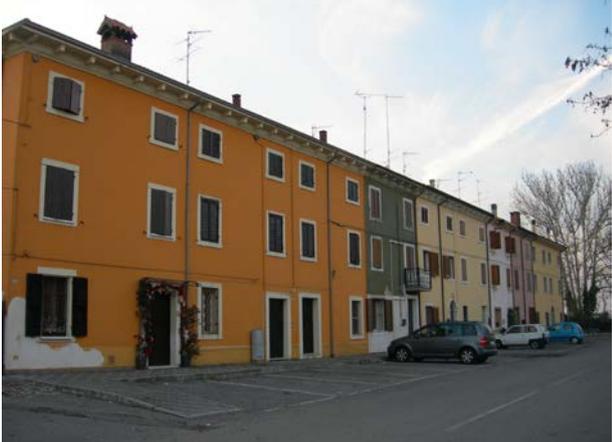
SCHEDE DI INTERVENTO	ESC_23
OGGETTO: COMPLESSO - VIA LUSARDI -	LOCALITÀ: CANEDOLE

<p>Complesso architettonico riferibile agli inizi dell'800, suddiviso in varie proprietà mantiene una discreta qualità formale, fatta eccezione per alcuni elementi, come i balconi di recente collocazione, i quali interferiscono visivamente con l'unitarietà del complesso.</p>
CATASTO ATTUALE

<p>CATEGORIA DI INTERVENTO COME DA NORME PER I NAF E PER GLI EDIFICI DI INTERESSE STORICO ARCHITETTONICO DEL PdR</p>	<p>LIVELLO 3</p>
<p>PRESCRIZIONI AGGIUNTIVE</p>	<p>Nuovi orizzontamenti, in sostituzione agli originali, dovranno essere collocati alla quota del solaio originale. È vietato il recupero del sottotetto ed è vietata la demolizione</p>

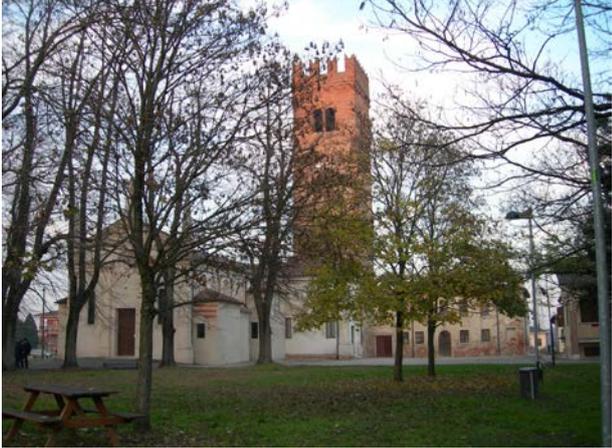
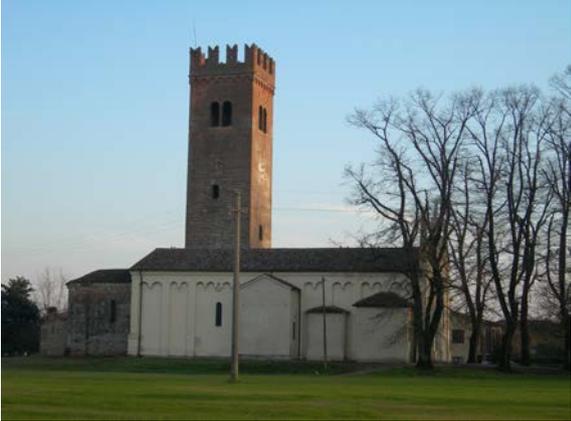
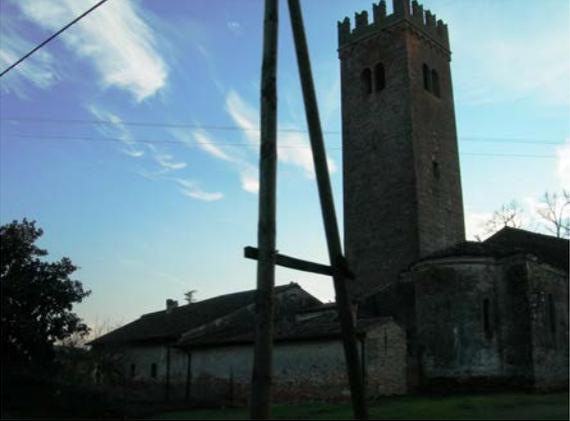
SCHEDE DI INTERVENTO	ESC_24
<p>OGGETTO: CHIESA DI SAN MARTINO VESCOVO E CANONICA</p>	<p>LOCALITÀ: CANEDOLE</p>

<p>Chiesa di San Martino Vescovo. Il complesso, le cui origini sono riferibili al XIV secolo, è costituito dalla Chiesa (oggetto di recente restauro), in cui lo stile romanico originario, rimaneggiato nel '700, è presente oramai nella sola navata centrale e da altri edifici ad essa addossati, come la torre campanaria medioevale, la quale in origine era una torre di guardia.</p>
<p>CATASTO ATTUALE</p>

CATEGORIA DI INTERVENTO COME DA NORME PER I NAF E PER GLI EDIFICI DI INTERESSE STORICO ARCHITETTONICO DEL PdR	LIVELLO 1
PRESCRIZIONI AGGIUNTIVE

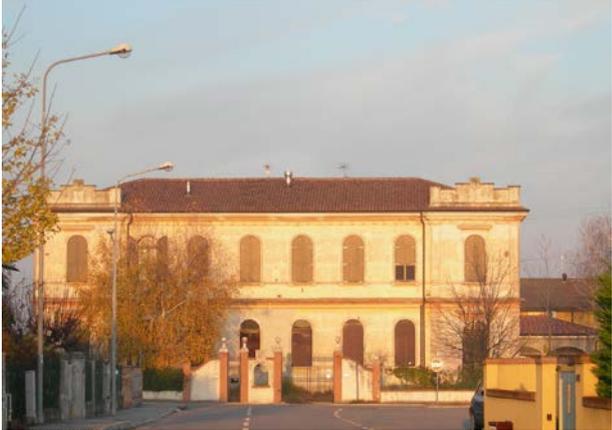
SCHEDE DI INTERVENTO	ESC_25
OGGETTO: EDIFICIO - VIA BARACCA -	LOCALITÀ: CANEDOLE

Edificio dai caratteri stilistici interessanti, già presente nel catasto teresiano, non viene invece riportato in quello lombardo veneto, dove viene evidenziato solo il sedime della proprietà.
CATASTO ATTUALE

<p>Catasto Lombardo Veneto</p>
<p>CATEGORIA DI INTERVENTO COME DA NORME PER I NAF E PER GLI EDIFICI DI INTERESSE STORICO ARCHITETTONICO DEL PdR</p>	<p>LIVELLO 3</p>
<p>PRESCRIZIONI AGGIUNTIVE</p>	<p>È vietato il recupero del sottotetto e non è ammessa la demolizione</p>

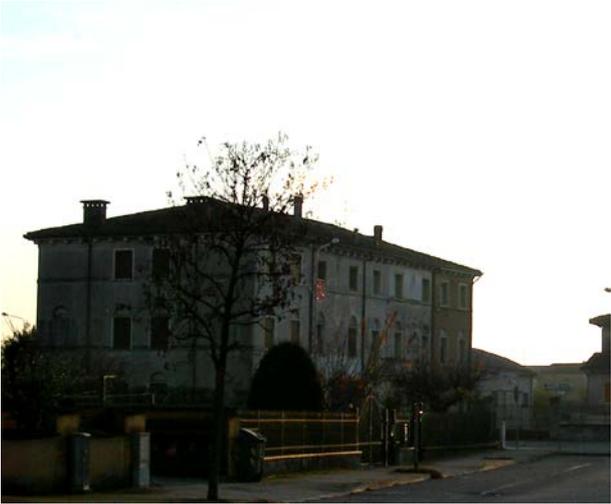
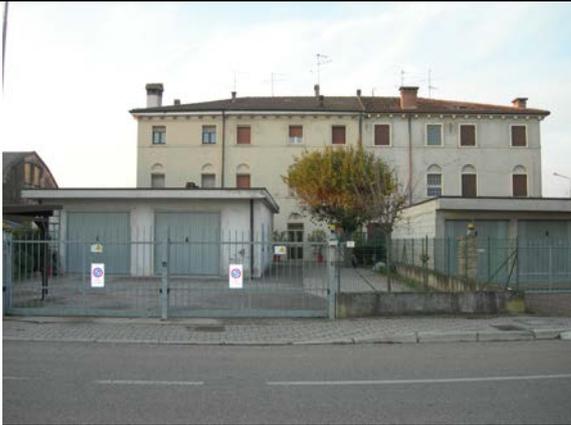
SCHEDE DI INTERVENTO	ESC_26
<p>OGGETTO: EDIFICIO - VIA LUSARDI</p>	<p>LOCALITÀ: CANEDOLE</p>

<p>I caratteri stilistici che contraddistinguono il complesso, seppur rimaneggiato, lo contraddistinguono da altre costruzioni presenti nell'intorno. Si prescrive la conservazione delle cornici delle finestre, dei dentelli di gronda e delle cornici marcapiano. La struttura originale è rappresentata all'interno del catasto lombardo veneto ed è presumibilmente realizzata su un antico sedime (nel catasto teresiano in luogo dell'edificio è presente una costruzione di dimensioni ridotte)</p>
<p>CATASTO ATTUALE</p>

<p>CATEGORIA DI INTERVENTO COME DA NORME PER I NAF E PER GLI EDIFICI DI INTERESSE STORICO ARCHITETTONICO DEL PdR</p>	<p>LIVELLO 3</p>
<p>PRESCRIZIONI AGGIUNTIVE</p>	<p>È vietato il recupero del sottotetto e non è ammessa la demolizione.</p>

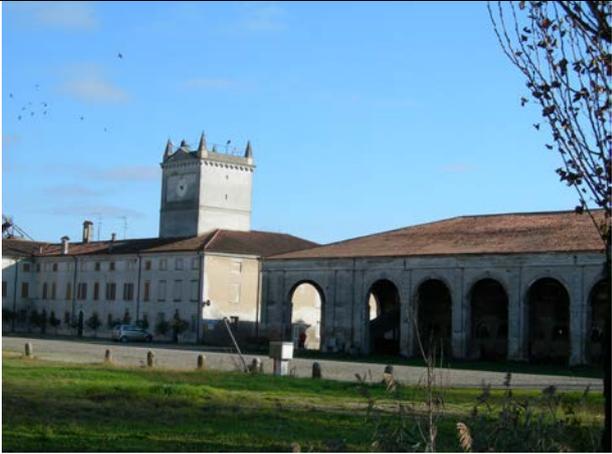
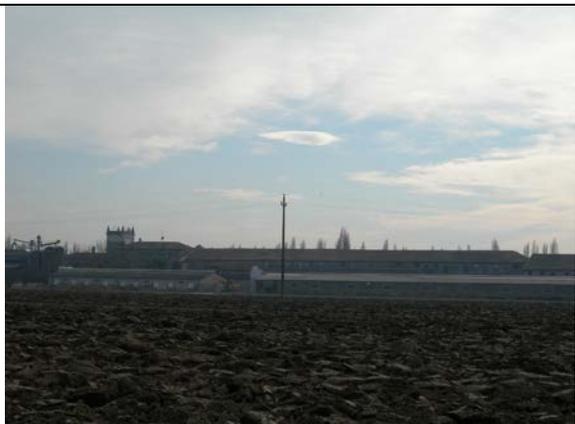
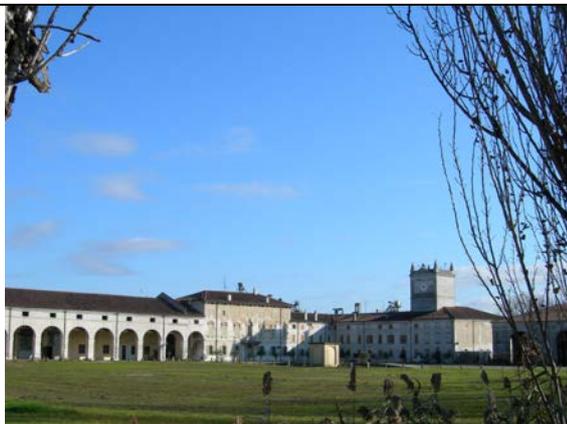
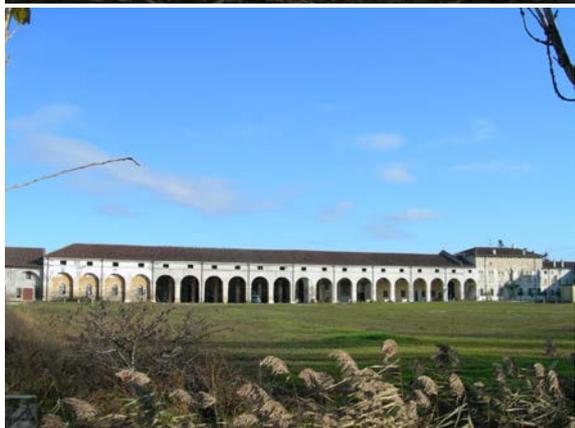
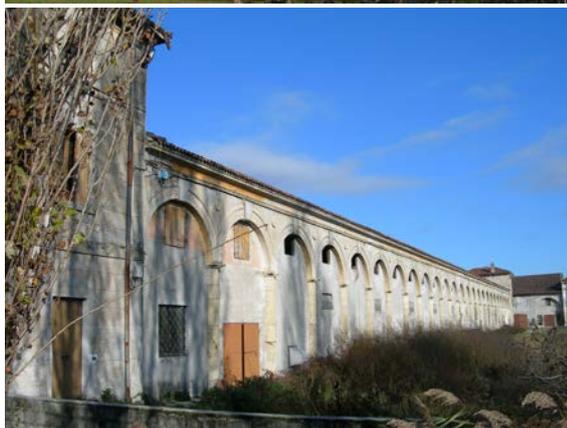
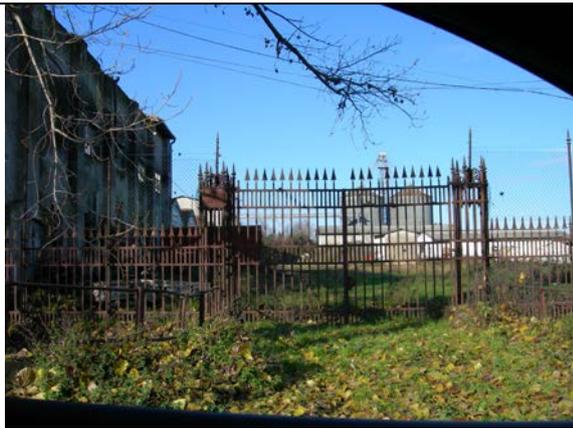
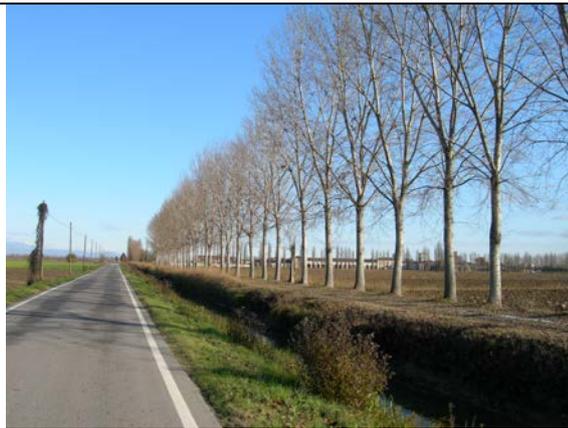
SCHEDE DI INTERVENTO	ESC_27
OGGETTO: CORTE GRANDE o DEI PASETTO	LOCALITÀ: CANEDOLE

<p>Corte Grande o dei Pasetto. Il complesso rappresenta l'emblema delle grandi corti mantovane che caratterizzano il territorio di Roverbella. Il costante utilizzo fa sì che la Corte presenti un buono stato di conservazione.</p>
CATASTO ATTUALE

CATEGORIA DI INTERVENTO COME DA NORME PER I NAF E PER GLI EDIFICI DI INTERESSE STORICO ARCHITETTONICO DEL PdR	LIVELLO 1
PRESCRIZIONI AGGIUNTIVE	Si prescrive la conservazione della recinzione in ferro battuto che circonda il complesso

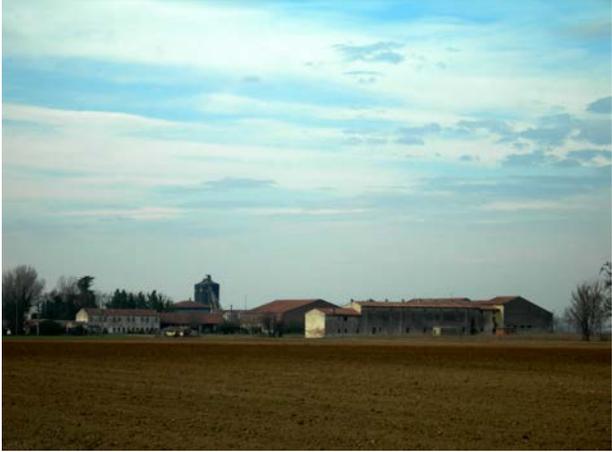
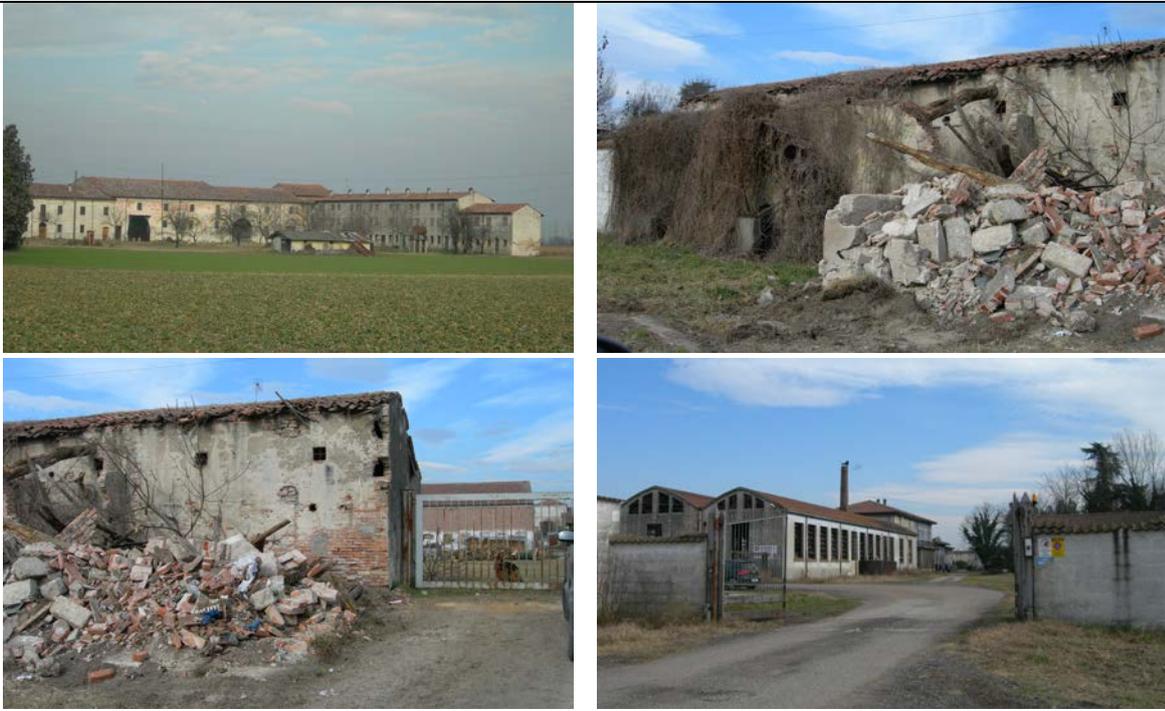
<b>SCHEDE DI INTERVENTO</b>	<b>ESC_28</b>
OGGETTO: CORTE MUSSOLINA	LOCALITÀ: CANEDOLE

<p>Corte Mussolina. La parte storica del complesso presenta un mediocre stato conservativo e risulta apparentemente disabitata. In corrispondenza dell'ingresso alla corte sono presenti i resti di un antico mulino e della relativa ruota, ossidata e ricoperta di vegetazione infestante, oramai in parte distrutto.</p>
<p>CATASTO ATTUALE</p>

CATEGORIA DI INTERVENTO COME DA NORME PER I NAF E PER GLI EDIFICI DI INTERESSE STORICO ARCHITETTONICO DEL PdR	LIVELLO 2
PRESCRIZIONI AGGIUNTIVE	Nel progetto di recupero del complesso è obbligatorio il ripristino dell'antico mulino, testimonianza di cultura materiale. In tutto il complesso è vietato il recupero del sottotetto.

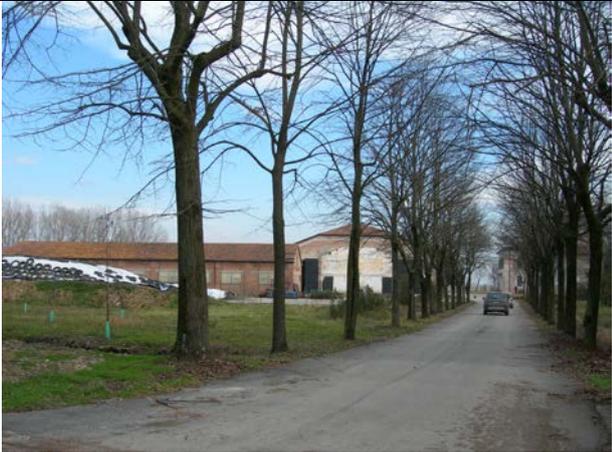
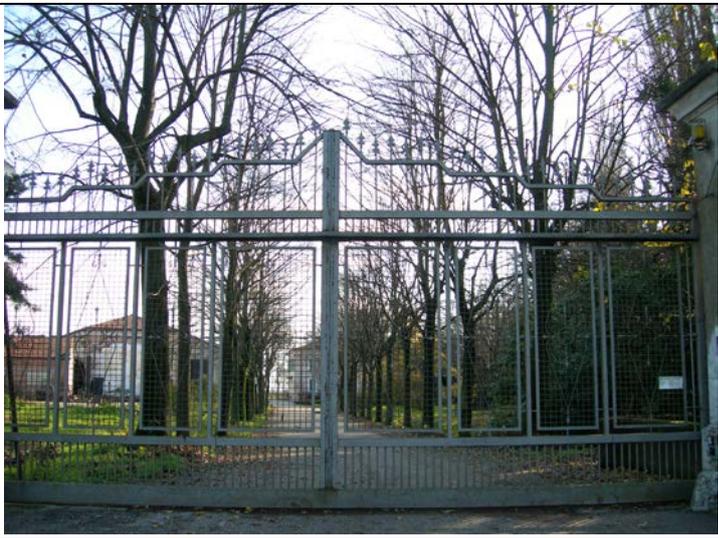
<b>SCHEDE DI INTERVENTO</b>	<b>ESC_29</b>
OGGETTO: CORTE FORNASOTTO	LOCALITÀ: CANEDOLE

Corte Fornasotto. Il complesso si trova in buone condizioni conservative. L'edificio destinato alla residenza è stato recentemente ristrutturato mentre tutti gli altri edifici posti all'interno del complesso sono destinati all'agricoltura. Di questi, alcuni sono di recente costruzione.

<p>CATEGORIA DI INTERVENTO COME DA NORME PER I NAF E PER GLI EDIFICI DI INTERESSE STORICO ARCHITETTONICO DEL PdR</p>	<p>LIVELLO 3</p>
<p>PRESCRIZIONI AGGIUNTIVE</p>	<p>Sono vietati il recupero del sottotetto e la demolizione</p>

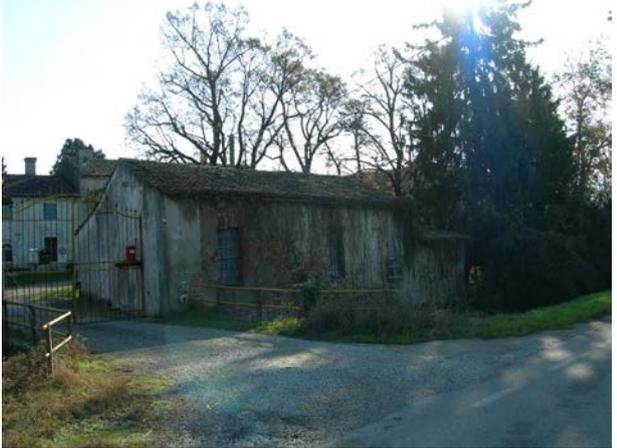
SCHEDE DI INTERVENTO	ESC_30
OGGETTO: CORTE DOSSO	LOCALITÀ: CANEDOLE

<p>La Corte Dosso rappresenta al meglio le corti risicole della Sinistra Mincio; completamente cinta da un reticolo idrico, conserva ancora perfettamente tutte le strutture caratterizzanti la corte: edificio padronale, magazzini per il riso, abitazioni bracciantili. Alcune di queste strutture presentano uno scarso stato di conservazione.</p>
CATASTO ATTUALE

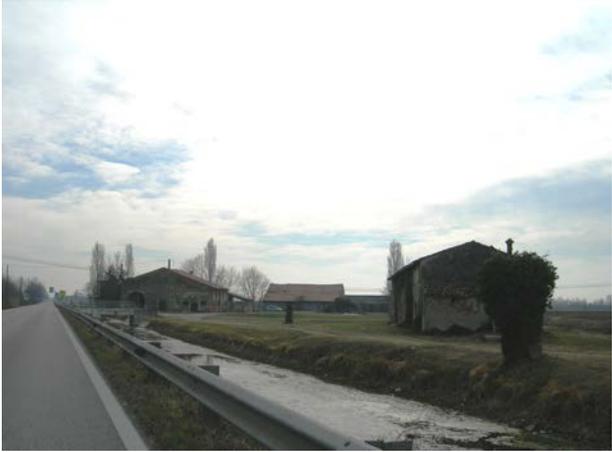
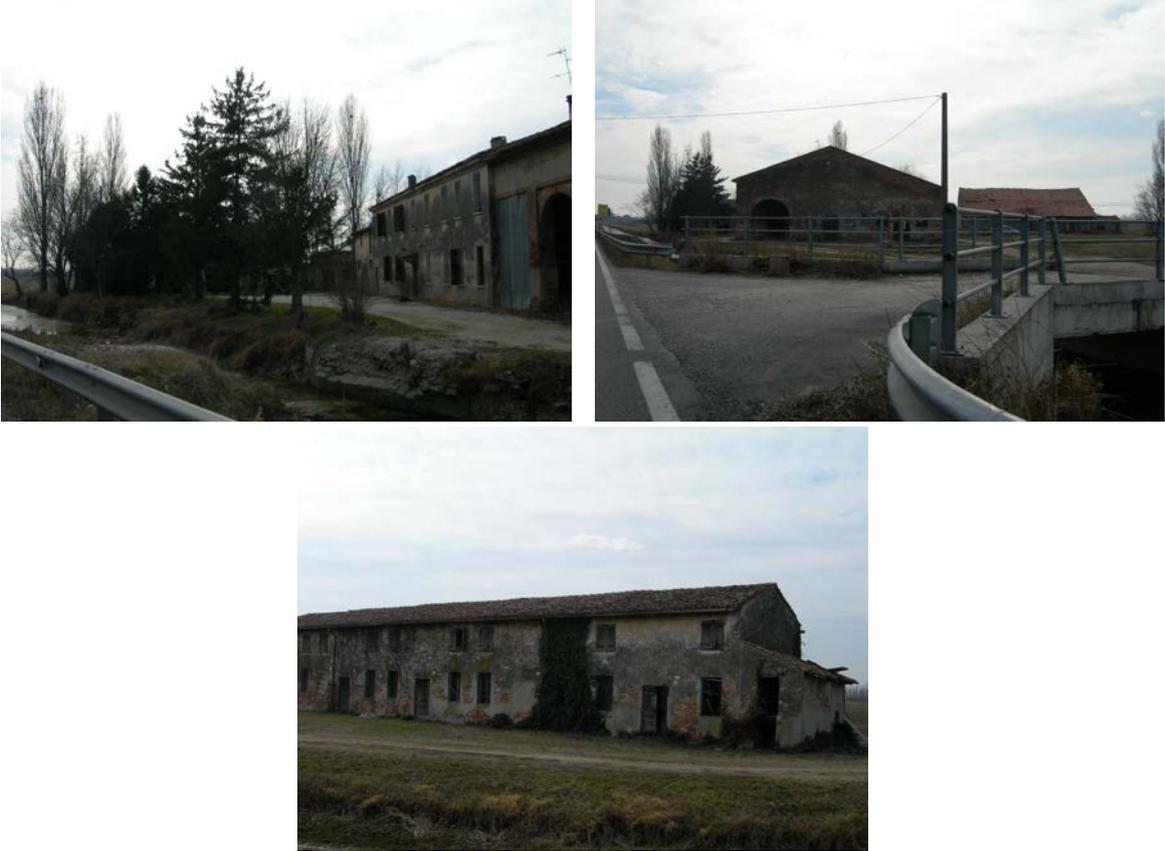
<b>SCHEDE DI INTERVENTO</b>	<b>ESC_31</b>
OGGETTO: CORTE BRUSCA	LOCALITÀ: CANEDOLE

<p>Già presente nel catasto teresiano, la corte Brusca mantiene inalterate le caratteristiche formali che contraddistinguono le più antiche corti rurali della zona. La struttura destinata ad ospitare i braccianti si trova in pessimo stato conservativo.</p> <p>La bibliografia indica alla data del 1835 la presenza, all'interno della corte, di una pila per riso, attualmente di difficile riconoscimento.</p>
CATASTO ATTUALE

<p>CATEGORIA DI INTERVENTO COME DA NORME PER I NAF E PER GLI EDIFICI DI INTERESSE STORICO ARCHITETTONICO DEL PdR</p>	<p>LIVELLO 2</p>
<p>PRESCRIZIONI AGGIUNTIVE</p>

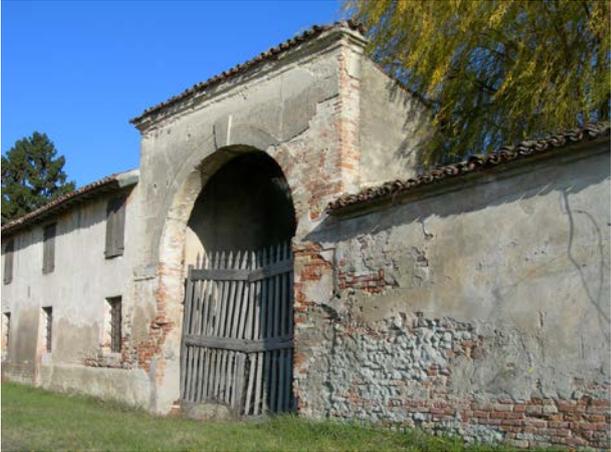
<b>SCHEDE DI INTERVENTO</b>	<b>ESC_32</b>
OGGETTO: CORTE PRESTINARE	LOCALITÀ: ROVERBELLA

<p>Dal punto di vista urbanistico, Corte Prestinare ha mantenuto inalterato la sua conformazione; rispetto a quanto presente nei catasti storici vi è l'aggiunta di alcuni edifici post bellici. Tuttora ha vocazione agricola anche se non indirizzata alla coltura risicola ma bensì all'allevamento ed all'agricoltura generica.</p> <p>La bibliografia indica alla data del 1835 la presenza, all'interno della corte, di una pila per riso, ancora oggi riconoscibile.</p>

CATEGORIA DI INTERVENTO COME DA NORME PER I NAF E PER GLI EDIFICI DI INTERESSE STORICO ARCHITETTONICO DEL PdR	LIVELLO 2 per le strutture più antiche LIVELLO 3 per le strutture più recenti
PRESCRIZIONI AGGIUNTIVE	Non è consentito il recupero del sottotetto; eventuali interventi di recupero sugli edifici di livello 3 dovranno tenere conto degli edifici attigui più antichi intessendo un confronto morfo- tipologico e materico con gli stessi

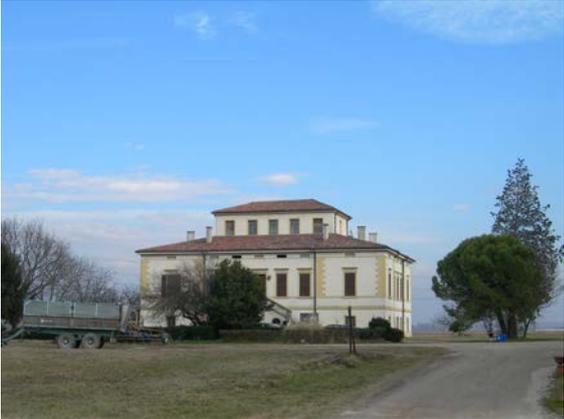
SCHEDE DI INTERVENTO	ESC_34
<p>OGGETTO: CORTE S. LUCIA con ORATORIO</p>	<p>LOCALITÀ: CANEDOLE</p>

<p>La corte S.Lucia è caratterizzata dalla presenza, al centro della proprietà, di un grande palazzo, opera di Giovan Battista Vergani, databile intorno alla metà dell'Ottocento, ma con caratteristiche settecentesche, come lo scalone d'ingresso a tenaglia. Analizzando i catasti storici emerge che fino al catasto teresiano, la corte era posta sul terreno opposto all'attuale, dove ora sorge l'oratorio di S.Lucia. L'opera del Vergani è consistita nella sistemazione urbanistica della nuova corte. Resta invece immutata la collocazione della Pila, ancora oggi presente ma mutata sia nell'aspetto che nella destinazione d'uso. Contemporaneamente alla realizzazione dell'oratorio si è provveduto, in linea con l'edificio sacro, alla realizzazione di abitazioni in linea per i braccianti.</p>
<p>CATASTO ATTUALE</p>

<p>CATEGORIA DI INTERVENTO COME DA NORME PER I NAF E PER GLI EDIFICI DI INTERESSE STORICO ARCHITETTONICO DEL PdR</p>	<p>LIVELLO 1</p>
<p>PRESCRIZIONI AGGIUNTIVE</p>	<p>Per le abitazioni in linea, poste dietro l'oratorio di S.Lucia, valgono le indicazioni contenute nella "Guida per la qualità degli interventi dell'edilizia storica e rurale", mentre per il deposito degli attrezzi agricoli/magazzino valgono gli interventi previsti dal LIVELLO 2</p>

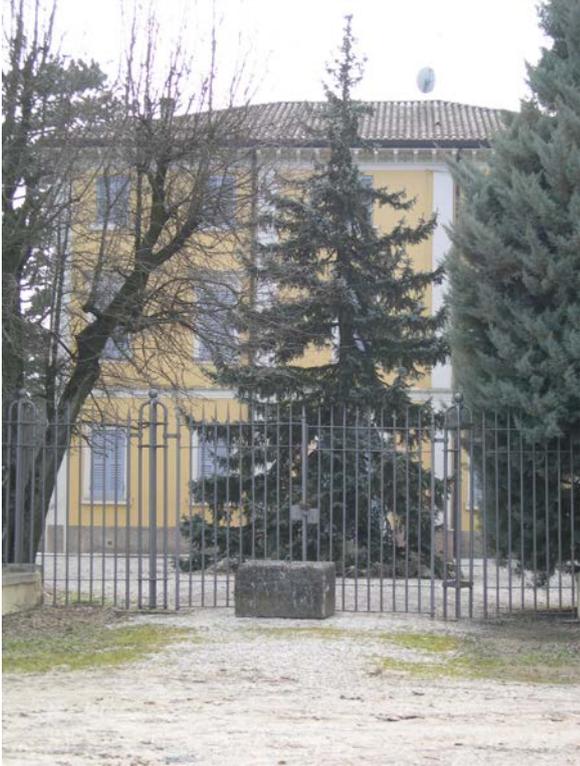
<b>SCHEDE DI INTERVENTO</b>	<b>ESC_35</b>
<b>OGGETTO:</b> CORTE STRALE	<b>LOCALITÀ:</b> ROVERBELLA

<p>Corte Strale. Il complesso risulta in ottimo stato conservativo grazie ai recenti lavori di ristrutturazione.</p>
<b>CATASTO ATTUALE</b>
